РЕМОНТ ORTOFON SPU MONO

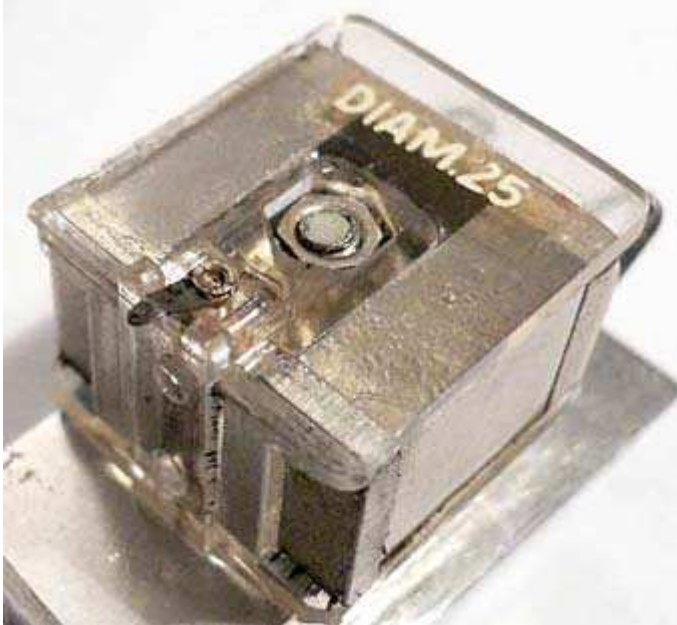
В наличии у меня имеется два картриджа Ortofon Mono, оба NОС. По виду кантиливера разных годов выпуска. У одного кантиливер широкий, у другого, соответственно, тонкий. Картридж с широким кантиливером расценивался как более старый. Вот он первым и начал давать искажения в звуке; использовались оба совсем не часто.

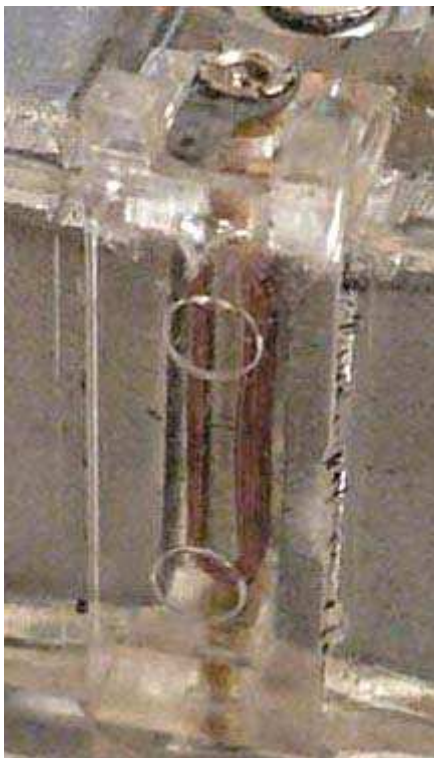
Вертикальный шкив, с намотанной на него катушкой, помещён в магнитное поле. Горизонтальные колебания иголки через кантиливер вызывают вращение шкива вокруг вертикальной оси. Шкив удерживается в центре магнитного поля с помощью формы из оргстекла, на которой он закреплён с двух концов с помощью «резинок», которые выполняют фиксирующие, шарнирные и упругие функции демпфера.

Я предполагал, что вот эту крышечку из оргстекла, которую видно на фотографии, можно снять. Но считал её приклеенной и думал, о способах аккуратного её отделения.

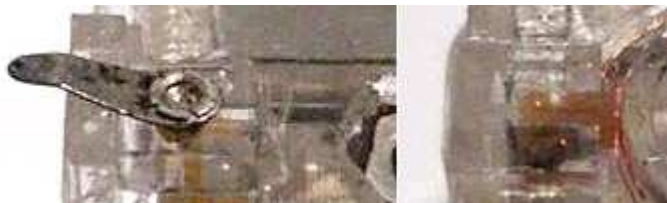
Видно, что демпфер представляет собой что-то эластичное, каучуково-резиновое, зажатое в оргстекле.

Просто иголкой выковырять его возможно, но поставить новый, да с двух сторон, да когда мешает кантиливер? На этом теоретические разработки и мысли заканчивались.

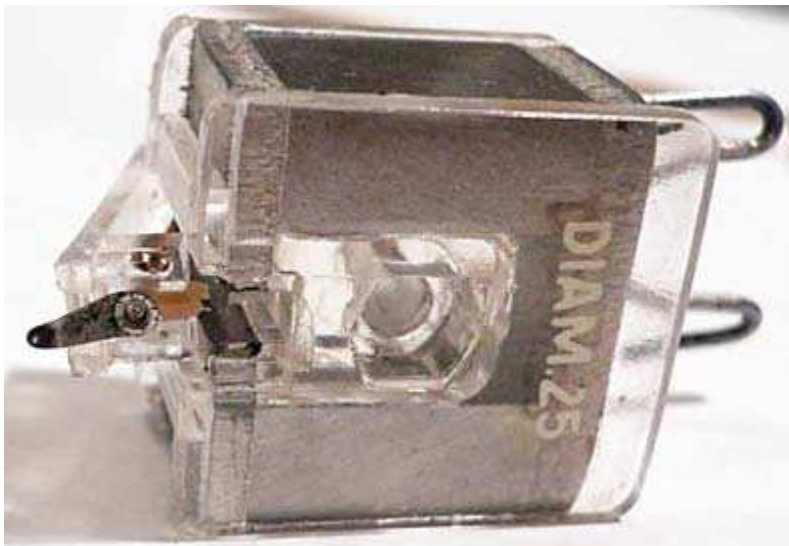
Форма, типа скамейки, плотно держится на трении. Снимается вместе с катушкой и поддаётся всевозможным манипуляциям. Ноги скамейки выполняют роль замка – защёлки, в которых закрепляется вертикальный шкив с катушкой.

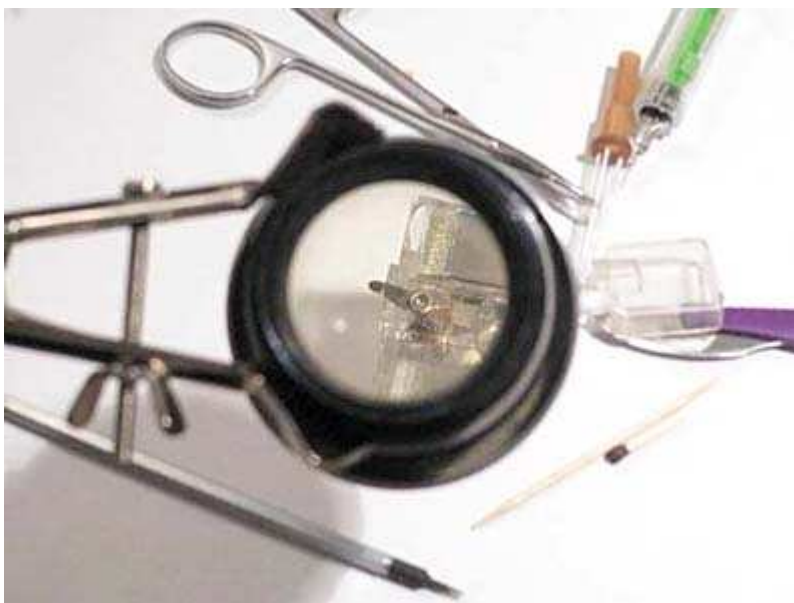
Следующий шаг – подготовка рабочего места и инструментария. В качестве увеличительного стекла использовался старый объектив, закреплённый на штативе. Магнит очень сильный, поэтому вместо отверток и пинцета использовались спички и зубочистки. Я привожу необходимый набор инструментов для ремонта лучшего произведения Ортофона.
