РЕМОНТ ORTOFON SPU MONO

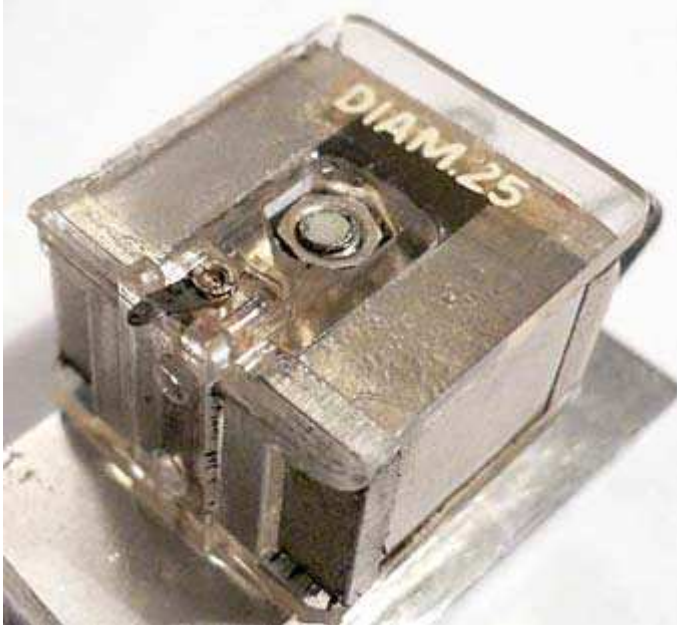
В наличии у меня имеется два картриджа Ortofon Mono, оба NOS. По виду кантиливера разных годов выпуска. У одного кантиливер широкий, у другого, соответственно, тонкий. Картридж с широким кантиливером расценивался как более старый. Вот он первым и начал давать искажения в звуке; использовались оба совсем не часто.

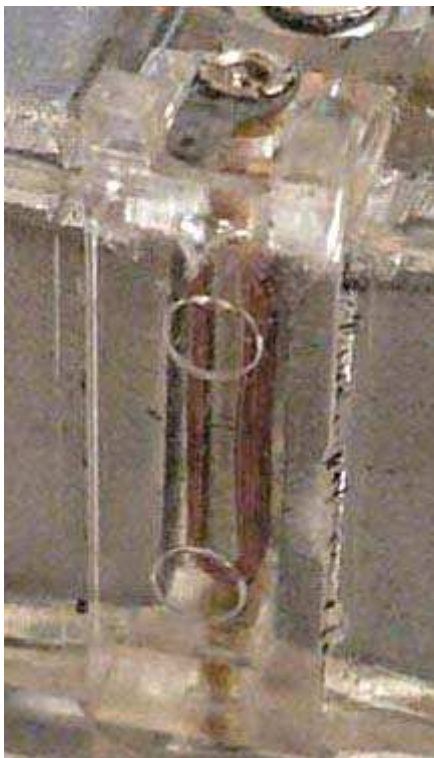
Вертикальный шкив, с намотанной на него катушкой, помещён в магнитное поле. Горизонтальные колебания иголки через кантиливер вызывают вращение шкива вокруг вертикальной оси. Шкив удерживается в центре магнитного поля с помощью формы из оргстекла, на которой он закреплён с двух концов с помощью «резинок», которые выполняют фиксирующие, шарнирные и упругие функции демпфера.

Я предполагал, что вот эту крышечку из оргстекла, которую видно на фотографии, можно снять. Но считал её приклеенной и думал, о способах аккуратного её отделения.
