РЕМОНТ ORTOFON SPU MONO

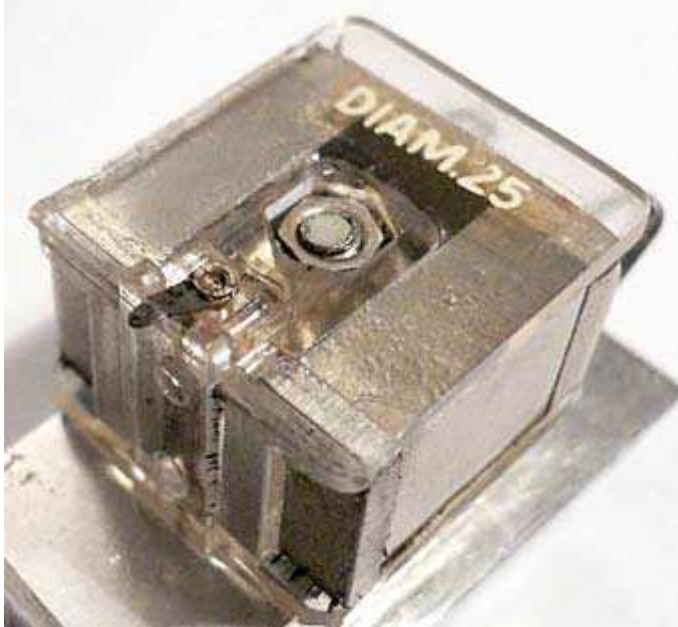
В наличии у меня имеется два картриджа Ortofon Mono, оба NОС. По виду кантиливера разных годов выпуска. У одного кантиливер широкий, у другого, соответственно, тонкий. Картридж с широким кантиливером расценивался как более старый. Вот он первым и начал давать искажения в звуке; использовались оба совсем не часто.

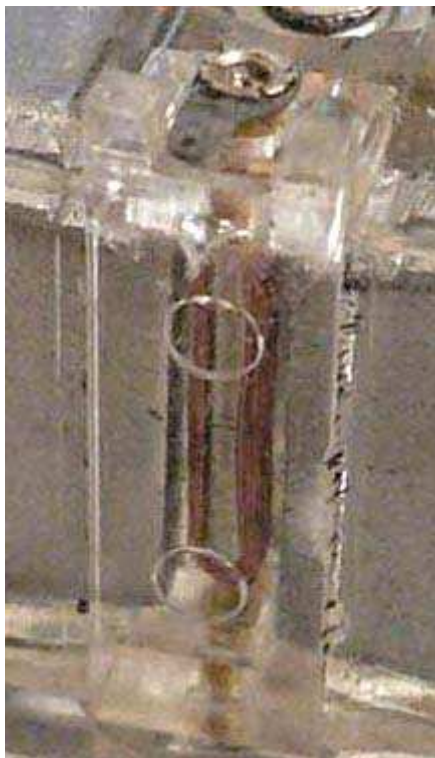
Вертикальный шкив, с намотанной на него катушкой, помещён в магнитное поле. Горизонтальные колебания иголки через кантиливер вызывают вращение шкива вокруг вертикальной оси. Шкив удерживается в центре магнитного поля с помощью формы из оргстекла, на которой он закреплён с двух концов с помощью «резинок», которые выполняют фиксирующие, шарнирные и упругие функции демпфера.

Я предполагал, что вот эту крышечку из оргстекла, которую видно на фотографии, можно снять. Но считал её приклеенной и думал, о способах аккуратного её отделения.

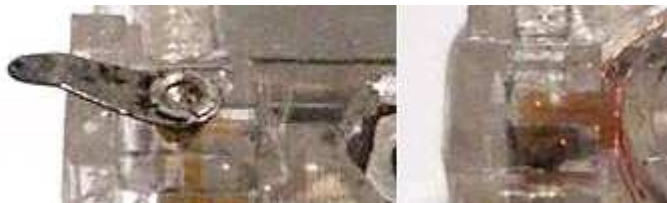
Видно, что демпфер представляет собой что-то эластичное, каучуково-резиновое, зажатое в оргстекле.

Просто иголкой выковырять его возможно, но поставить новый, да с двух сторон, да когда мешает кантиливер? На этом теоретические разработки и мысли заканчивались.

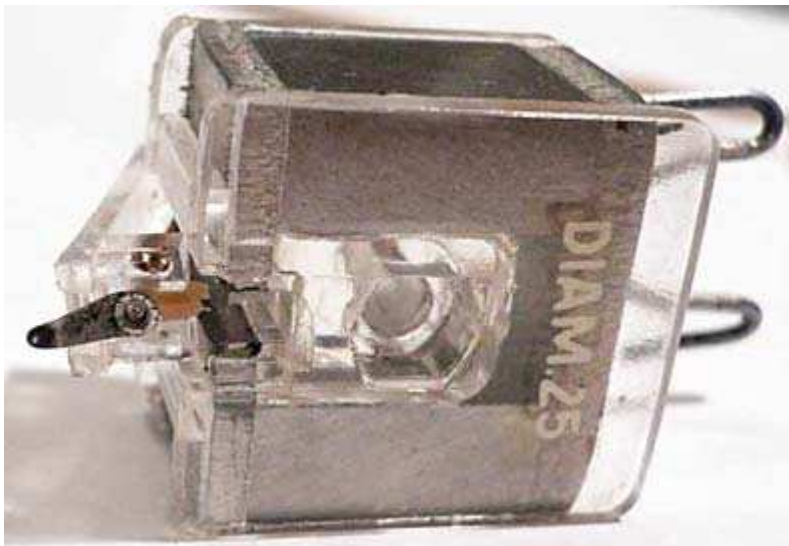
Форма, типа скамейки, плотно держится на трении. Снимается вместе с катушкой и поддаётся всевозможным манипуляциям. Ноги скамейки выполняют роль замка – защёлки, в которых закрепляется вертикальный шкив с катушкой.

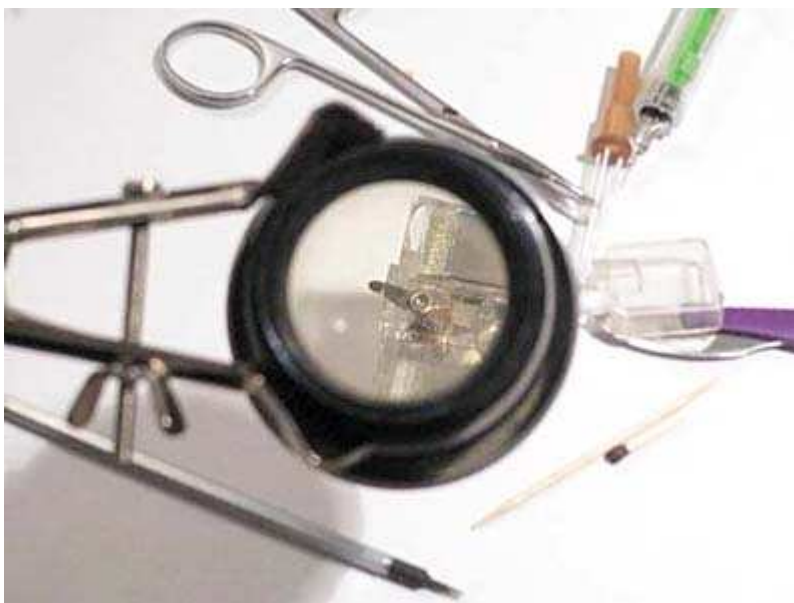
Следующий шаг – подготовка рабочего места и инструментария. В качестве увеличительного стекла использовался старый объектив, закреплённый на штативе. Магнит очень сильный, поэтому вместо отверток и пинцета использовались спички и зубочистки. Я привожу необходимый набор инструментов для ремонта лучшего произведения Ортофона.

Вынуть «скамейку» и удалить старый демпфер, который местами совсем развалился, теперь было совсем просто.
